株式会社 エフ･イ･オート

管理番号	初年度登録年月	車　名／通称名	シャシ型式／車台番号	最大積載量	形　状
26188	平成27年11月	日野 プロフィア	QPG-FS1APEA FS1APE-1****	10,200kg	大型 土砂ダンプ

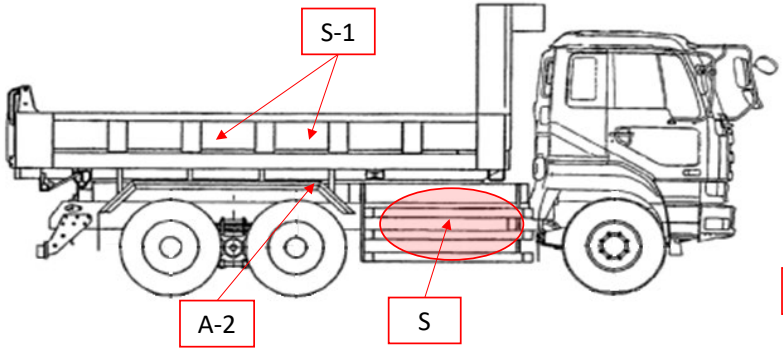
外装状態

フロントガラス状態	☐ 良好 ☑ **飛石** ☐ 要交換
└ ガラス詳細	☑ **点ｷｽﾞ** ☐ ﾋﾋﾞ ☐ ﾘﾍﾟｱ可
キャブ修復暦	☐ 有 ☑ **無**
シャーシ修復暦	☐ 有 ☑ **無**
シャーシ　錆	☑ **有** ☐ 無
破損	☐ 有 ☑ **無**
欠品	☐ 有 ☑ **無**
破損･欠品箇所	
その他	**Fグリル左ロックせず**

鳥居裏サビ
