株式会社 エフ･イ･オート

管理番号	初年度登録年月	車　名／通称名	シャシ型式／車台番号	最大積載量	形　状
26182	平成24年12月	いすゞ フォワード	TKG-FRR90S2 FRR90-704****	3,300kg	平ボディ･P/G付

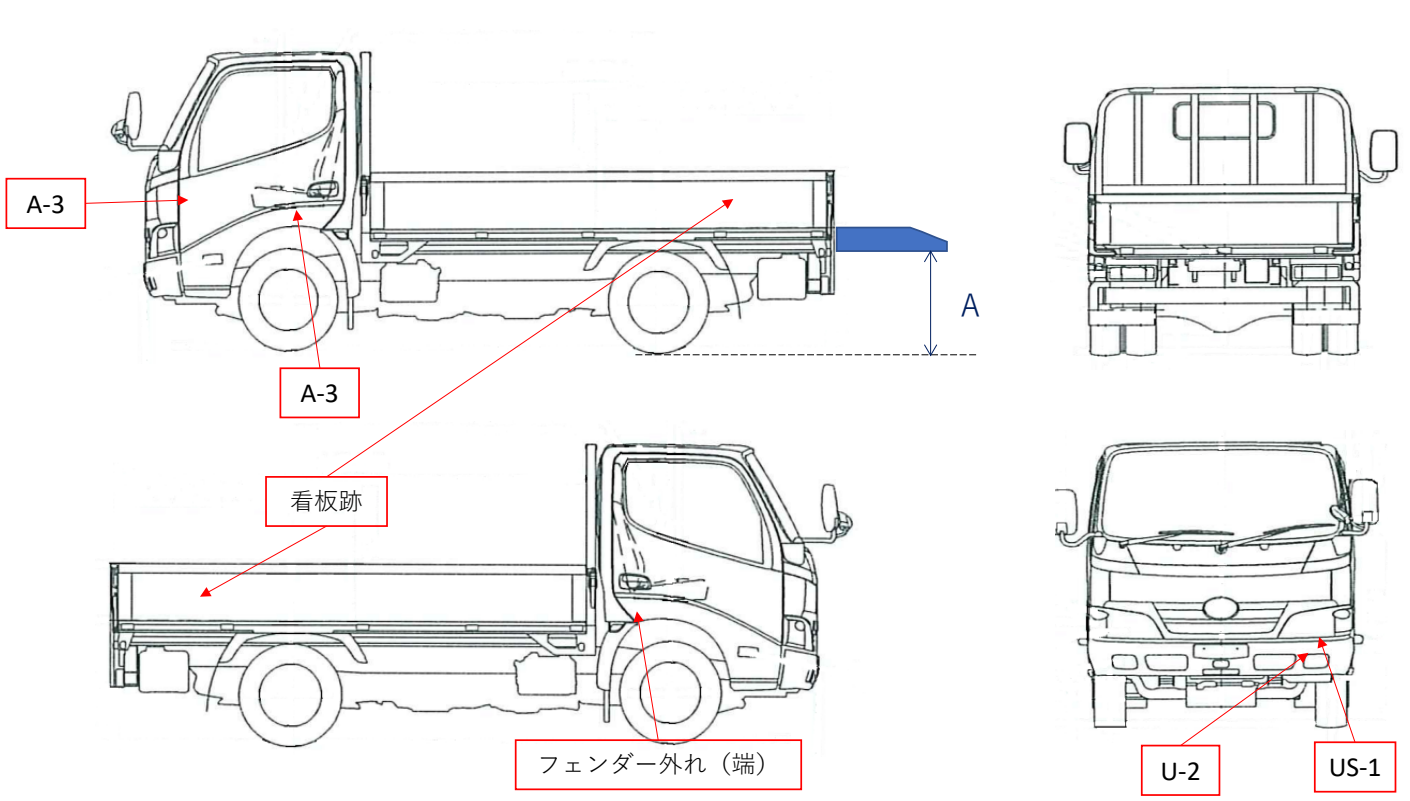
フロントガラス状態	☑ 良好　☐ 飛石　☐ 要交換
└ ガラス詳細	☐ 点ｷｽﾞ　☐ ﾋﾋﾞ　☐ ﾘﾍﾟｱ可
キャブ修復暦	☐ 有　☑ 無
シャーシ修復暦	☐ 有　☑ 無
シャーシ　錆	☑ 有　☐ 無
破損	☑ 有　☐ 無
欠品	☐ 有　☑ 無
破損･欠品箇所	右ドアフェンダー外れ
その他

フロントバンパー凹み
サイドバンパー曲がり(左右)
看板跡有
