株式会社 エフ･イ･オート

管理番号	初年度登録年月	車　名／通称名	シャシ型式／車台番号	最大積載量	形　状
IT044	令和1年9月	UDトラックス クオン	2PG-CG5CL JNCMB02G8KU04****	11,900kg	重機運搬車（セルフ）

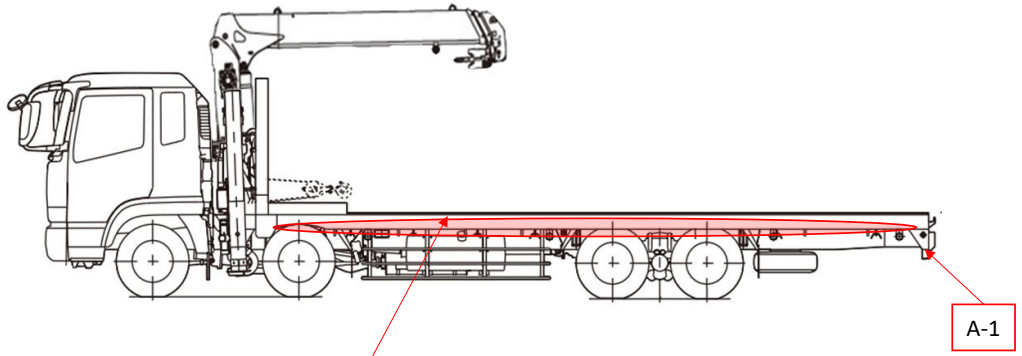
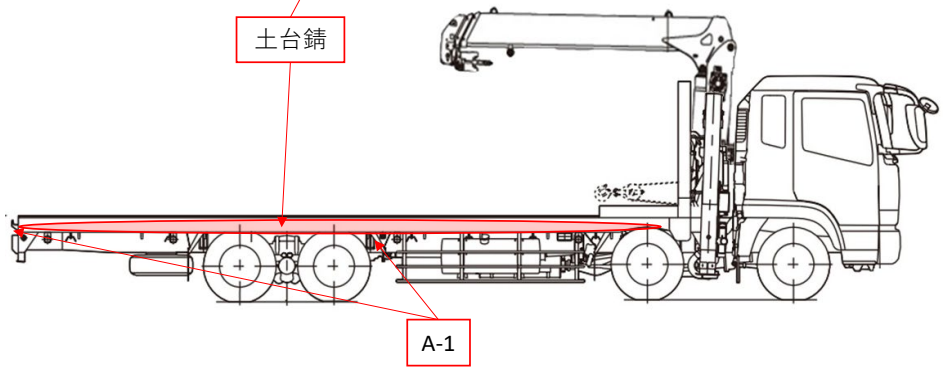
外装状態

外装特記事項

経年使用によるボデー錆有
