管理番号	初年度登録年月	車名/通称名	シャシ型式/車台番号	最大積載量	形状
25253	平成26年5月	いすゞ フォワード	TKG-FRR90T2 FRR90-706****	3,700kg	平ボディ(アルミブロック)

外装状態

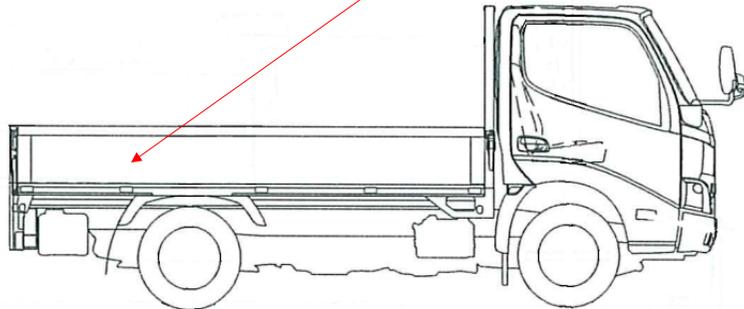
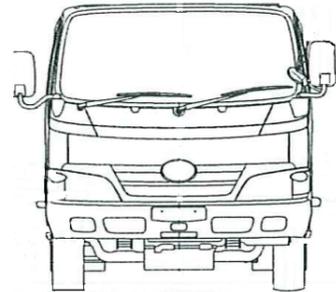
キャビン裏錆有り					
上物両側後方に看板跡					
上物床板穴有り					
車両在庫地		東部支店 / 厚木車両センター 神奈川県厚木市			
社内記入欄					
R8.2.6					作成者

補助ブレーキ(リターダ)	<input type="checkbox"/> 有 <input checked="" type="checkbox"/> 無	上物損傷・錆等記入	床板破損、穴あり										
駆動	4×2												
サスペンション	F) リーフ R) エアサス												
バッテリー	<input type="checkbox"/> 12V <input checked="" type="checkbox"/> 24V												
装備情報		車両点検		【点検結果】○=良好 △=継続的な点検が必要 ×=要修理・交換 ⇒状態記入 【対応】現状、部品交換、修理などを記入									
キャビン形状		エンジン・オイル	点検結果	対応	クラッチ	点検結果	対応	マフラー	点検結果	対応	電装(外装)	点検結果	対応
ベッド	<input checked="" type="checkbox"/> 有 <input type="checkbox"/> 無	液量	○		滑り	○		排気漏れ	○		ヘッドライト	○	
ABS	<input checked="" type="checkbox"/> 有 <input type="checkbox"/> 無	漏れ	○		切れ不良	○		白煙・黒煙	○		ブレーキランプ	○	
タコグラフ(有無、年式)	<input checked="" type="checkbox"/> 有 <input type="checkbox"/> 無 年月	水混入	○		切れ位置	○		錆・腐食	○		ウインカー	○	
エアコン	<input checked="" type="checkbox"/> 正常 <input type="checkbox"/> 不良 <input type="checkbox"/> 無	異音・振動	○		異音	○		詰まり	○		ハザード	○	
パワーウインドウ	<input checked="" type="checkbox"/> 正常 <input type="checkbox"/> 不良 <input type="checkbox"/> 無	ターボ	点検結果	対応	マスターオイル漏れ	○					ライセンス灯	○
