株式会社 エフ・イ・オート

管理番号	初年度登録年月	車名／通称名	シャシ型式／車台番号	最大積載量／[第5輪荷重]	形状
25214	平成26年6月	三菱 スーパークリーン	QKG-FP54VGR FP54VG-53****	32,440kg [9,500kg]	トラクタヘッド

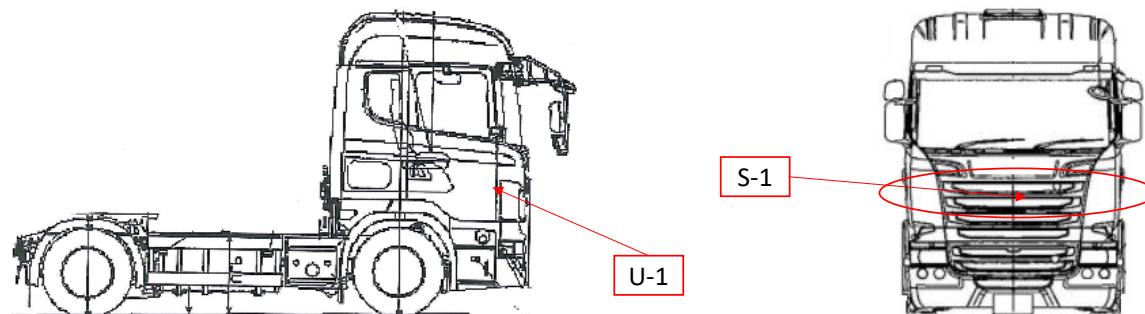
フロントガラス状態	<input type="checkbox"/> 良好	<input checked="" type="checkbox"/> 飞石	<input type="checkbox"/> 要交換
ガラス詳細	<input type="checkbox"/> 点キズ	<input checked="" type="checkbox"/> ヒビ	<input type="checkbox"/> リペア可
キャブ修復歴	<input type="checkbox"/> 有	<input checked="" type="checkbox"/> 無	
シャーシ修復歴	<input type="checkbox"/> 有	<input checked="" type="checkbox"/> 無	
シャーシ 錆	<input checked="" type="checkbox"/> 有	<input type="checkbox"/> 無	
破損	<input type="checkbox"/> 有	<input checked="" type="checkbox"/> 無	
欠品	<input type="checkbox"/> 有	<input checked="" type="checkbox"/> 無	
破損・欠品箇所			
その他

経年使用によるシャシ回り錆・腐食有

キャブ前回りに飛石による塗装剥げ有
