(株)エフ・イ・オート	管理番号	年式	車名	型式・車台番号	最大積載量	形状
	22150	平成17年11月	日野 デュトロ	PB-XZU414M XZU414-000****	-	スクイーズ式 コンクリートポンプ

外装状態

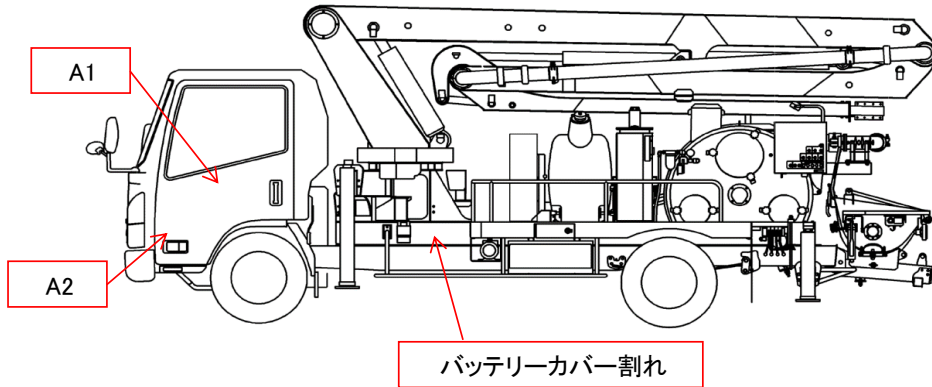
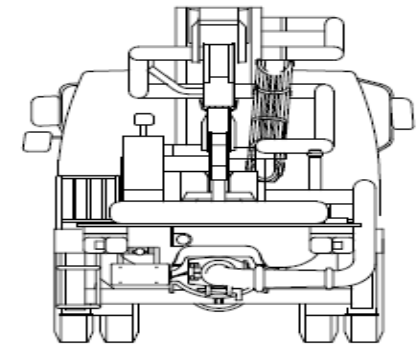
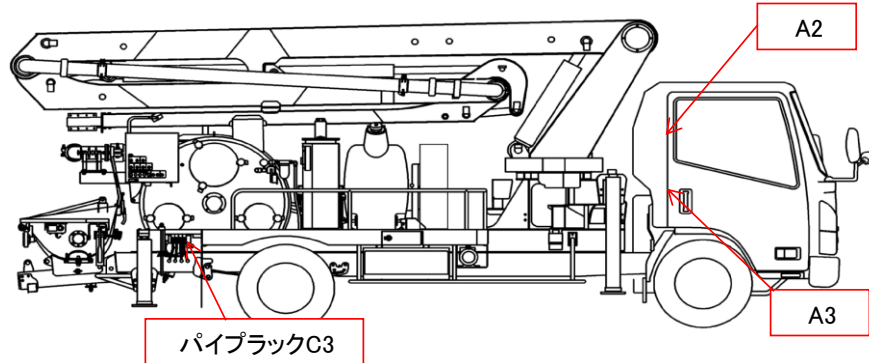
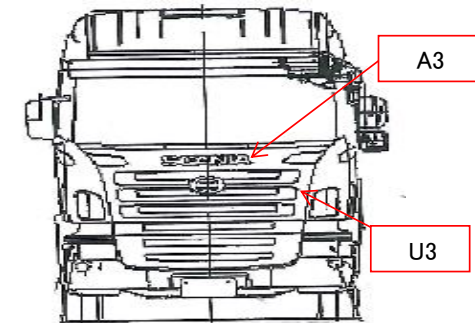
外装	内装
フロントガラス	良好 <u>飛石有</u> 要交換
ガラス詳細	<u>点キズ</u> ヒビ・リペア可
キャブ修復暦	有 <u>無</u>
シャーシ曲り・修復暦	有 <u>無</u>
シャーシ 錆	<u>有</u> 無
欠品	有 <u>無</u>
欠品箇所	破損・欠品箇所 <small>ダッシュパネル部品外れている</small>
その他	その他

車両情報		上物情報1		上物情報2									
走行距離	359,020km	上物メーカー・型式	極東開発工業製 PH50-17 M264										
エンジン型式	N04C	製造番号・年式	05P105005M 2005年5月(H17年式)										
排気量	4.00L	動作確認	⓪ 正常 不良 未確認										
馬力	150 PS	ブーム	3 段										
ターボ	⓪ 有 無	ラジコン	⓪ 有 無	2 個 RK23									
アドブルー	有 無	積算吐出量	118,659 m³										
シフト	MT6	アウトリガー	⓪ 有 無	動作確認: ⓪ 正常 不良									
ペダル数	2 ⓪ 3	ボデー内・損傷・錆等記入	上物錆有・パイプブラック錆腐食穴有										
ブレーキ	AOH ⓪ VAC	その他	特定自主点検R3.11月 実施										
補助ブレーキ(リターダ)	有 無												
駆動	4×2												
サスペンション	F)リーフ R)リーフ												
バッテリー	12V ⓪ 24V												
装備情報		車両点検		点検結果 ○良好 △継続的な点検が必要 ×要修理・交換 ⇒ 状態記入 部品交換、修理など対応欄に記入									
エアコン	⓪ 有 無 良 不良	エンジン・オイル	点検結果	対応	クラッチ	点検結果	対応	マフラー	点検結果	対応	電装(外装)	点検結果	対応
パワーウインドウ	⓪ 有 無 良 不良	液量	○		滑り	○		排気漏れ	○		ヘッドライト	○	
パワステ	⓪ 有 無 良 不良	漏れ	○		切れ不良	○		白煙・黒煙	○		ブレーキランプ	○	
ABS	⓪ 有 無	水混入	○		切れ位置	○		錆・腐食	○		ウインカー	○	
タコグラフ(有無、年式)	有 無	異音・振動	○		異音	○		詰まり	○		ハザード	○	
バックモニター	有 無	ターボ	点検結果	対応	マスターオイル漏れ	○					ライセンス灯	○	
ETC	⓪ 有 無	オイル漏れ	○		ブースターエア・油漏れ	○		ハンドル	点検結果	対応	車幅灯	-
