(株)エフ・イ・オート	管理番号	年式	車名	型式・車台番号	最大積載量	形状
	23204	平成23年3月	UDトラックス コンドル	BDG-MK36C MK36C-1****	3,710kg	中型ミキサー

外装状態

作成日:	R5年12月18日
作成者	印鑑
承認者	印鑑
車両在庫地	兵庫県神戸市

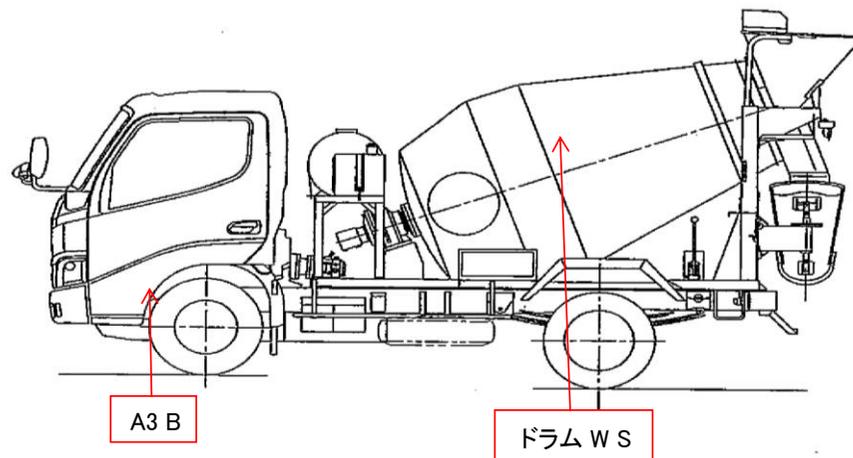
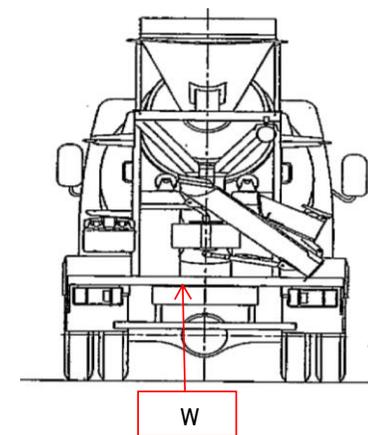
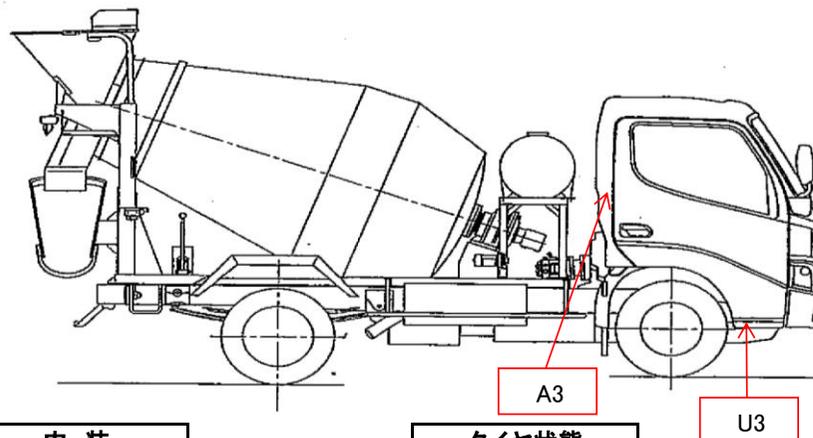
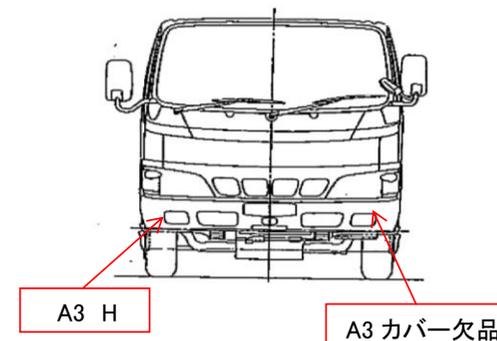
記号	意味
A	擦傷
B	要板金
C	腐食
S	錆
U	凹凸曲
W	波
H	穴

記号	意味
1	ダメージ小 0~10cm
2	ダメージ中 10~20cm
3	ダメージ大 20~30cm

オーディオ	ラジオ/CD/社外ナビ	配管	○		オイル漏れ	○		異音・ガタ	○		電装(内装)	点検結果	対応
電動格納ミラー	有 無	冷却水	点検結果	対応	異音	○		パワステポンプ油漏れ	○		ホーン	○	
ディスチャージライト	有 無	液量	○		PTO	点検結果	対応	ギヤボックス油漏れ	△	現状	オーディオ	○	
オートクルーズ	有 無	漏れ	○		作動不良			ブレーキ	点検結果	対応	格納ミラー	○	
坂道発進補助装置	有 無	ホース損傷	○		オイル漏れ			効き具合	○		ルームランプ	○	
キャビン形状	ショートキャブ	油混入	○		シャフト 異音・ガタ			駐車ブレーキ効き具合	○		計器類	○	
ベッド	有 無	ファンベルト・鳴き・緩み	○		リーフスプリング	点検結果	対応	坂道発進補助装置	○		エアコン	点検結果	対応
メインキー(リモコン等)	0 本()	ミッション	点検結果	対応	異音	○		マスターシリンダー油漏れ	○		効き具合	○	
スペアキー	2 本	ギア鳴り	○		損傷	○		エアコンプレッサー	点検結果	対応	風量	○	
取扱説明書	有 無	ギア抜け	○		エアサス	点検結果	対応	エア漏れ	○		モーター異音	○	
整備点検記録簿	有 無	オイル漏れ	○		作動不良			不良	○				
工具	有 無	異音・振動	○		エア漏れ			上物	点検結果	対応	その他	点検結果	対応
ジャッキ	有 無	プロペラ・ドライブシャフト	点検結果	対応	損傷			ラジオン作動	-		バッテリー	○	
カーテン	有 無	異音・ガタ	○					ボタン作動	○		セルモーター	○	
マット	有 無	上記項目状態など記入 ・マフラー腐食付け根外れ ・パワステギヤボックスオイル滲み ・車輻全体にセメント付着 ・車輻傾き ・リヤクロスメンバー歪み											
その他
