株式会社 エフ・イ・オート

管理番号	初年度登録年月	車名/通称名	シャシ型式/車台番号	最大積載量	形状
24214	平成30年9月	トヨタ ダイナ	TPG-XZU700 XZU700-000****	2,000kg	平ボディ

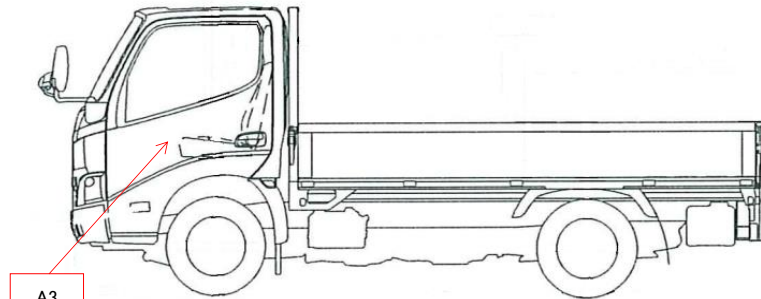
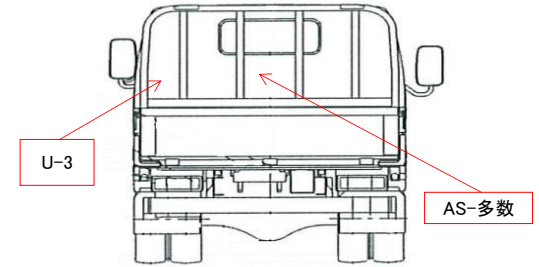
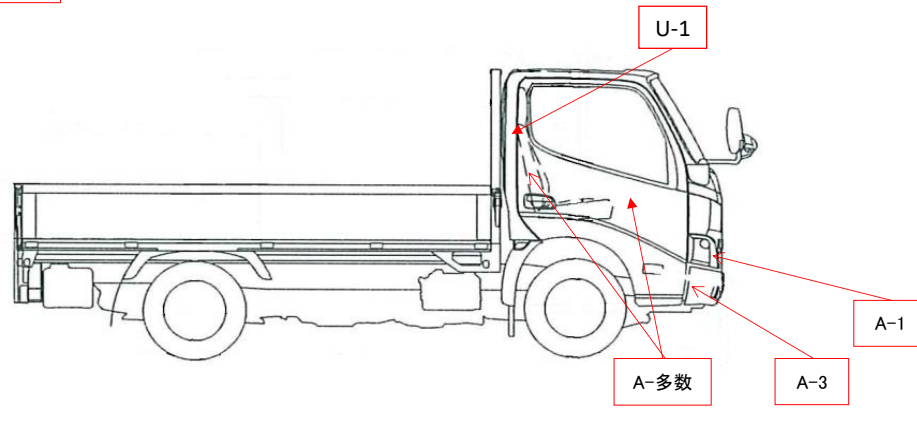
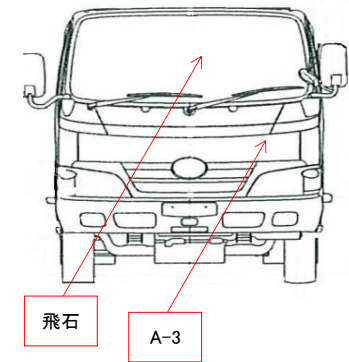
外装状態

外装特記事項	
外装、錆キズ有	
車両在庫地	東部支店 / 厚木車両センター 神奈川県厚木市
社内記入欄	作成者
	R6.12.11 R6.11.22

ブレーキ	<input type="checkbox"/> AOH <input checked="" type="checkbox"/> VAC	その他	11尺										
補助ブレーキ(リターダ)	<input type="checkbox"/> 有 <input checked="" type="checkbox"/> 無	上物損傷・錆等記入	床板・煽り内側 経年劣化・錆・キズ有										
駆動	4×2												
サスペンション	F) リーフ R) リーフ												
バッテリー	<input type="checkbox"/> 12V <input checked="" type="checkbox"/> 24V												
装備情報		車両点検		【点検結果】○=良好 △=継続的な点検が必要 ×=要修理・交換 ⇒状態記入 【対応】現状、部品交換、修理などを記入									
キャビン形状	ワイド	エンジン・オイル	点検結果	対応	クラッチ	点検結果	対応	マフラー	点検結果	対応	電装(外装)	点検結果	対応
ベッド	<input type="checkbox"/> 有 <input checked="" type="checkbox"/> 無	液量	○		滑り	○		排気漏れ	○		ヘッドライト	○	
ABS	<input checked="" type="checkbox"/> 有 <input type="checkbox"/> 無	漏れ	○		切れ不良	○		白煙・黒煙	○		ブレーキランプ	○	
タコグラフ(有無、年式)	<input type="checkbox"/> 有 <input checked="" type="checkbox"/> 無 年月	水混入	○		切れ位置	○		錆・腐食	○		ウインカー	○	
エアコン	<input checked="" type="checkbox"/> 正常 <input type="checkbox"/> 不良 <input type="checkbox"/> 無	異音・振動	○		異音	○		詰まり	○		ハザード	○
