管理番号	初年度登録年月	車名/通称名	シャシ型式/車台番号	最大積載量	形状
24268	平成26年1月	UDトラックス コンドル	TKG-MK38L MK38L-1****	3,530kg	ミキサー

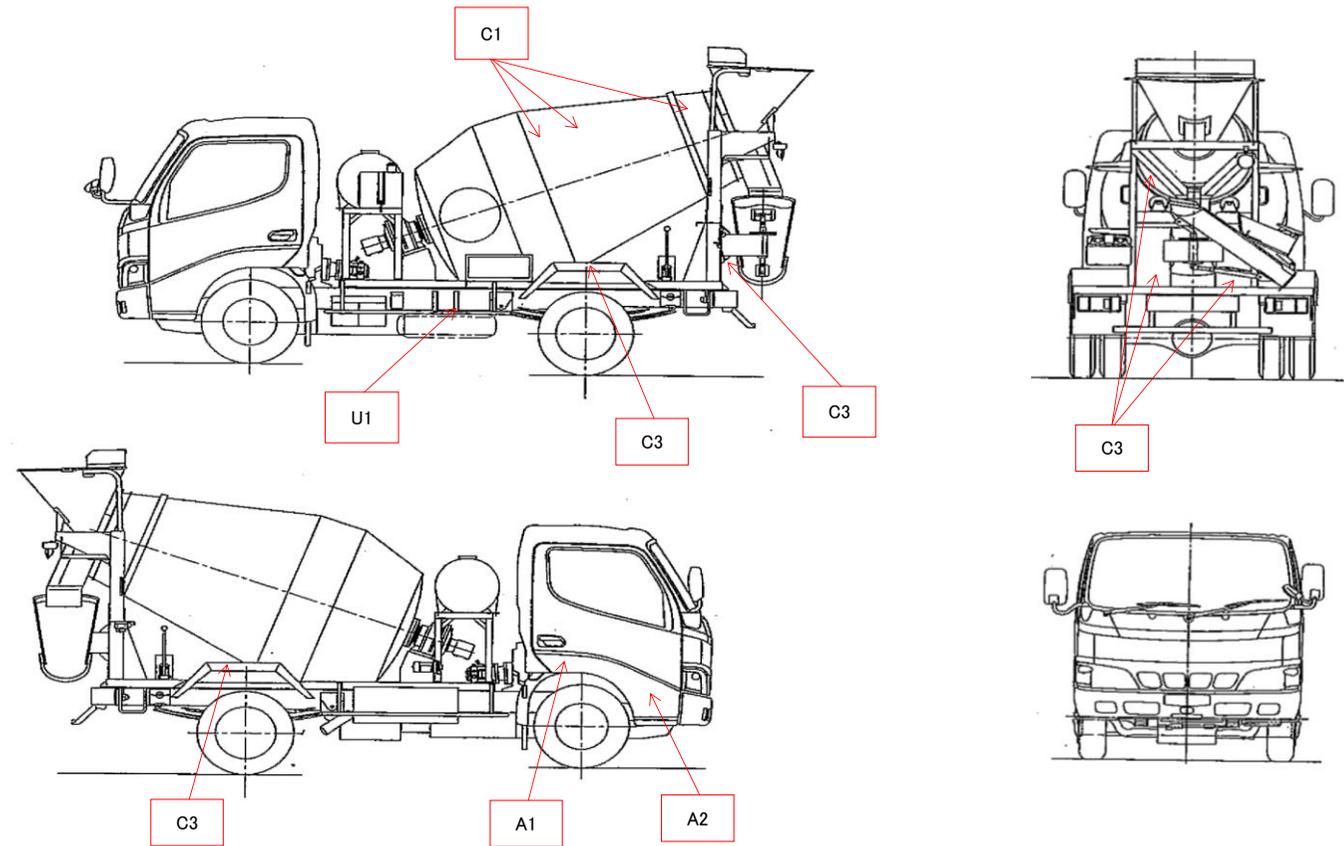
外装状態

外装	
フロントガラス状態	<input checked="" type="checkbox"/> 良好 <input type="checkbox"/> 飛石 <input type="checkbox"/> 要交換
L ガラス詳細	<input type="checkbox"/> 点キス <input checked="" type="checkbox"/> ビ <input type="checkbox"/> リペア可
キャブ修復層	<input type="checkbox"/> 有 <input checked="" type="checkbox"/> 無
シャシ修復層	<input type="checkbox"/> 有 <input checked="" type="checkbox"/> 無
シャシ 錆	<input checked="" type="checkbox"/> 有 <input type="checkbox"/> 無
破損	<input type="checkbox"/> 有 <input checked="" type="checkbox"/> 無
欠品	<input type="checkbox"/> 有 <input checked="" type="checkbox"/> 無
破損・欠品箇所	
その他	右ドア塗装キス多数

外装特記事項	
ボディ回りコンクリート付着、腐食有	
車両在庫地	兵庫県神戸市
社内記入欄	作成者
	R7.5.14
