## 株式会社 エフ・イ・オート

管理番号	初年度登録年月	車名／通称名	シャシ型式／車台番号	最大積載量	形状
18094	平成30年7月	日野 デュトロ	2KG-XZU700X XZU700-000****	2,850kg	廃芥車

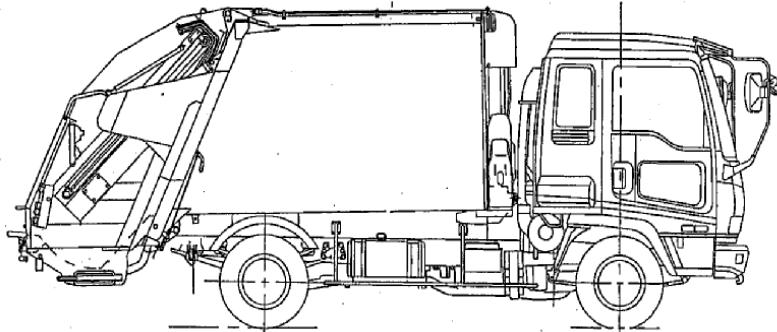
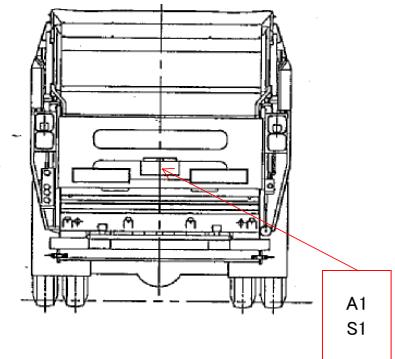
## 外装状態

摩耗測定(mm)					外装特記事項	
	(左)	前	(右)	タイヤサイズ	リアスライドカバー、一部鋸、傷		
FF	7.0		8.0	225/80R17.5	車輛在庫地		東部支店 神奈川県厚木市
FR							
RF	7.0	7.0	7.0	225/80R17.5	社内記入欄		作成者
RR							
	スペアタイヤ	10.0	S	225/80R17.5	R7.12.3	R7.12.1	
	ホイール	<input checked="" type="checkbox"/> 鉄	<input type="checkbox"/> アルミホイール				
	タイヤパターン	<input type="checkbox"/> 縦溝	<input checked="" type="checkbox"/> MIX	<input type="checkbox"/> スタッドレス			
	タイヤ状態	<input checked="" type="checkbox"/> 正常	<input type="checkbox"/> 損傷	<input type="checkbox"/> 亀裂	<input type="checkbox"/> 異常摩耗
