管理番号	初年度登録年月	車名／通称名	シャシ型式／車台番号	最大積載量	形状
25219	平成27年10月	日野 プロフィア	QPG-FR1APEG FR1APE-1****	13,200kg	粉粒体運搬車 エアレーションプロ-式

外装状態

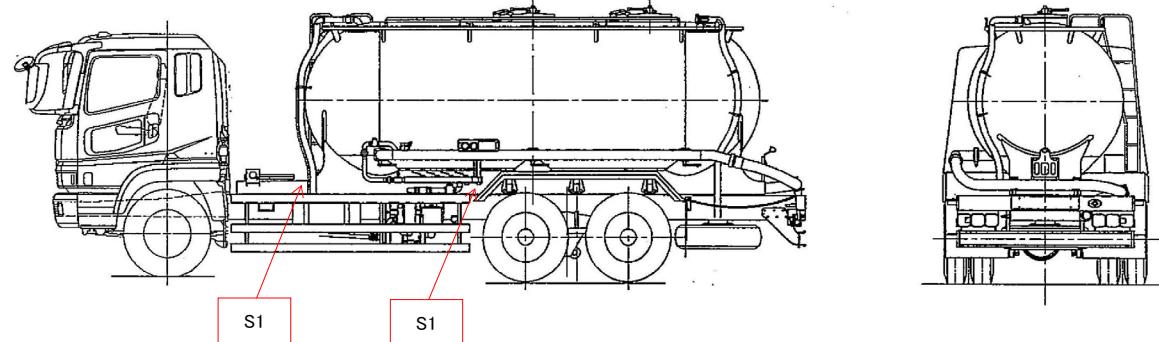
A	擦傷
B	要板金
C	腐食
S	鋸
U	凹凸曲
W	波
H	穴

ダメージ数

1	ダメージ小	0~10cm
2	ダメージ中	10~20cm
3	ダメージ大	20~30cm

シャン及びタンク上部にコンクリートの付着有り

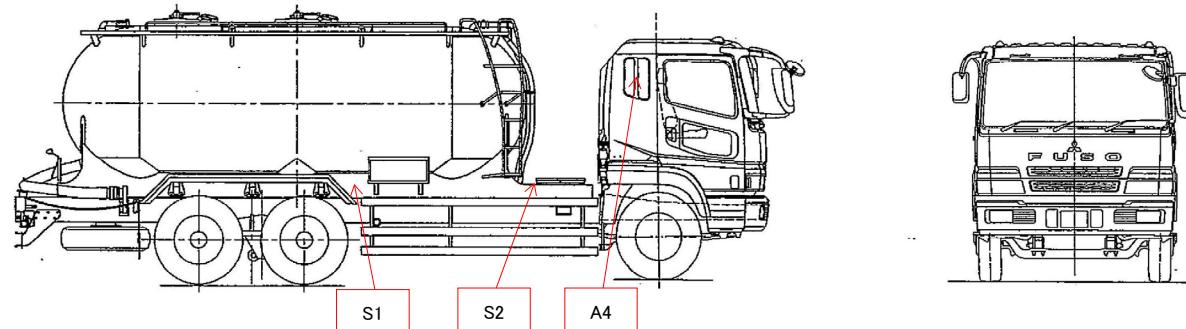
外装

フロントガラス状態	<input type="checkbox"/> 良好	<input type="checkbox"/> 飛石	<input type="checkbox"/> 要交換
ガラス詳細	<input checked="" type="checkbox"/> 点キズ	<input type="checkbox"/> ヒビ	<input type="checkbox"/> リペア可
キャブ修復歴	<input type="checkbox"/> 有	<input type="checkbox"/> 無	
シャーシ修復歴	<input type="checkbox"/> 有	<input type="checkbox"/> 無	
シャーシ 鋸	<input checked="" type="checkbox"/> 有	<input type="checkbox"/> 無	
破損	<input type="checkbox"/> 有	<input type="checkbox"/> 無	
欠品	<input type="checkbox"/> 有	<input type="checkbox"/> 無	
破損・欠品箇所			
その他
