管理番号	初年度登録年月	車名/通称名	シャシ型式/車台番号	最大積載量	形状
25368	平成19年2月	トヨタ ダイナ	BDG-XZU304H XZU304-100****	2,880kg	タンクローリー

外装状態

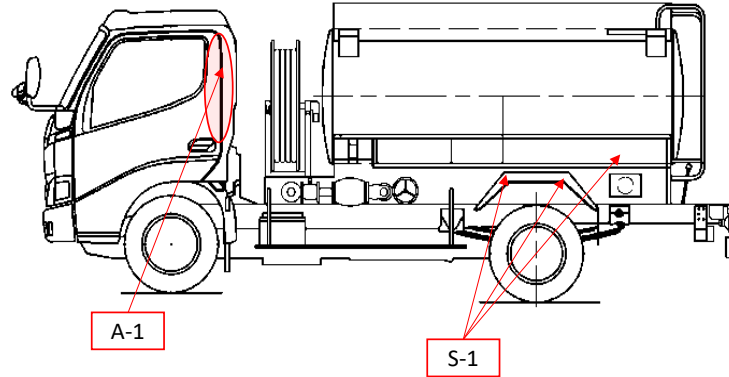
外装特記事項

*看板跡有				
*全体的に錆、傷有				
車両在庫地		西部支店/ボーアイセンター 兵庫県神戸市		
社内記入欄		作成者		
R8.4.17			R8.4.16	R8.4.16

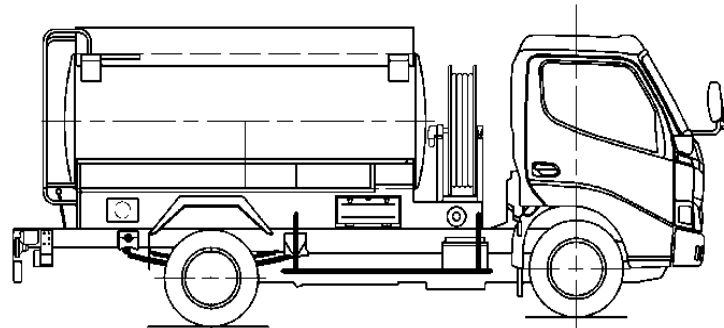
フロントガラス状態	<input type="checkbox"/> 良好	<input checked="" type="checkbox"/> 飛石	<input type="checkbox"/> 要交換
L ガラス詳細	<input checked="" type="checkbox"/> 点キズ	<input type="checkbox"/> ビ	<input type="checkbox"/> リペア可
キャブ修復暦	<input type="checkbox"/> 有	<input checked="" type="checkbox"/> 無	
シャーシ修復暦	<input type="checkbox"/> 有	<input checked="" type="checkbox"/> 無	
シャーシ 錆	<input checked="" type="checkbox"/> 有	<input type="checkbox"/> 無	
破損	<input type="checkbox"/> 有	<input checked="" type="checkbox"/> 無	
欠品	<input type="checkbox"/> 有	<input checked="" type="checkbox"/> 無	
破損・欠品箇所			
その他
