管理番号	初年度登録年月	車名/通称名	シャシ型式/車台番号	最大積載量	形状
26015	平成26年1月	日野 デュトロ	TKG-XZU600X XZU600-000****	2,000kg	塵芥車

外装状態

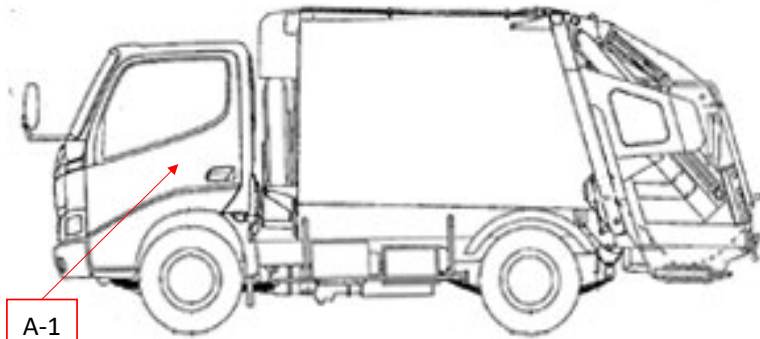
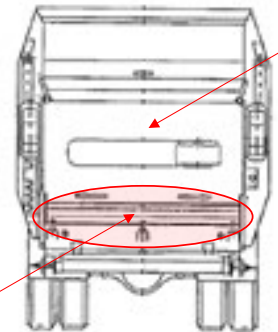
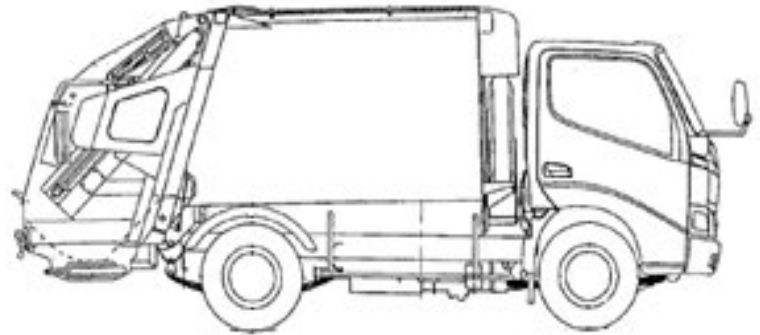
外装

フロントガラス状態	<input type="checkbox"/> 良好	<input checked="" type="checkbox"/> 飛石	<input type="checkbox"/> 要交換
L ガラス詳細	<input checked="" type="checkbox"/> 点キズ	<input type="checkbox"/> ビ	<input type="checkbox"/> リペア可
キャブ修復層	<input type="checkbox"/> 有	<input checked="" type="checkbox"/> 無	
シャーシ修復層	<input type="checkbox"/> 有	<input checked="" type="checkbox"/> 無	
シャーシ 錆	<input checked="" type="checkbox"/> 有	<input type="checkbox"/> 無	
破損	<input type="checkbox"/> 有	<input checked="" type="checkbox"/> 無	
欠品	<input type="checkbox"/> 有	<input checked="" type="checkbox"/> 無	
破損・欠品箇所			
その他

*看板跡有	
*小傷、錆有	
車両在庫地	西部支店/ポーアイセンター 兵庫県神戸市
社内記入欄	作成者
R8.4.20	R8.4.20 R8.4.17
