管理番号	初年度登録年月	車名/通称名	シャシ型式/車台番号	最大積載量	形状
24048	令和6年6月	日野 プロフィア	2DG-FR1AJC FR1AJ-10****	12,300kg	粉粒体運搬車 エアスライド式

外装状態

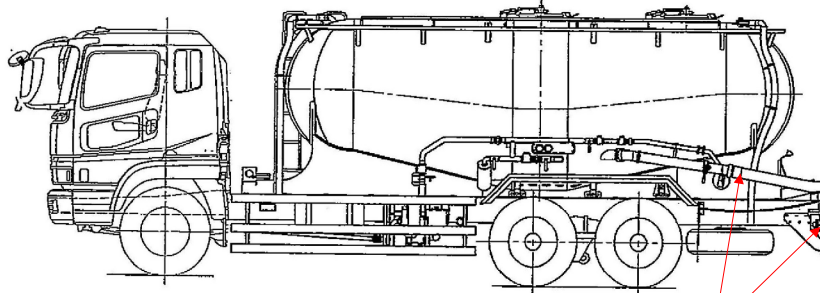
外装チェック記号

A	擦傷
B	要板金
C	腐食
S	錆
U	凹凸曲
W	波
H	穴

ダメージ数

1	ダメージ小	0~10cm
2	ダメージ中	10~20cm
3	ダメージ大	20~30cm

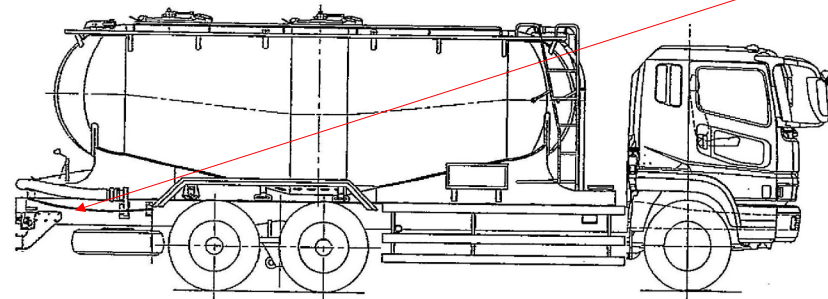
外装

フロントガラス状態	<input type="checkbox"/> 良好	<input checked="" type="checkbox"/> 飛石	<input type="checkbox"/> 要交換
Lガラス詳細	<input checked="" type="checkbox"/> 点キズ	<input type="checkbox"/> ビビ	<input type="checkbox"/> リペア可
キャブ修復層	<input type="checkbox"/> 有	<input checked="" type="checkbox"/> 無	
シャーシ曲り・修復層	<input type="checkbox"/> 有	<input checked="" type="checkbox"/> 無	
シャーシ 錆	<input type="checkbox"/> 有	<input checked="" type="checkbox"/> 無	
破損	<input type="checkbox"/> 有	<input checked="" type="checkbox"/> 無	
欠品	<input type="checkbox"/> 有	<input checked="" type="checkbox"/> 無	
破損・欠品箇所			
その他
