管理番号	初年度登録年月	車名/通称名	シャシ型式/車台番号	最大積載量	形状
26083	平成29年2月	いすゞ フォワード	TKG-FRR90S2 FRR90-710****	2,850kg	冷蔵冷凍車

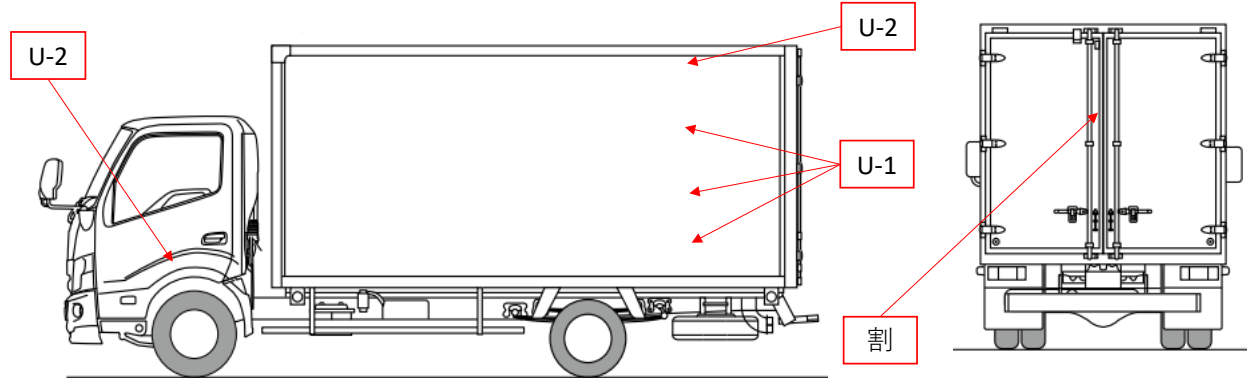
外装状態

A	擦傷
B	要板金
C	腐食
S	錆
U	凹凸曲
W	波
H	穴

1	ダメージ小	0~10cm
2	ダメージ中	10~20cm
3	ダメージ大	20~30cm

細かい擦り傷有					
車両在庫地					
西部支店/ボーアイセンター 兵庫県神戸市					
社内記入欄					
R8.7.8				R8.7.6	R8.7.6

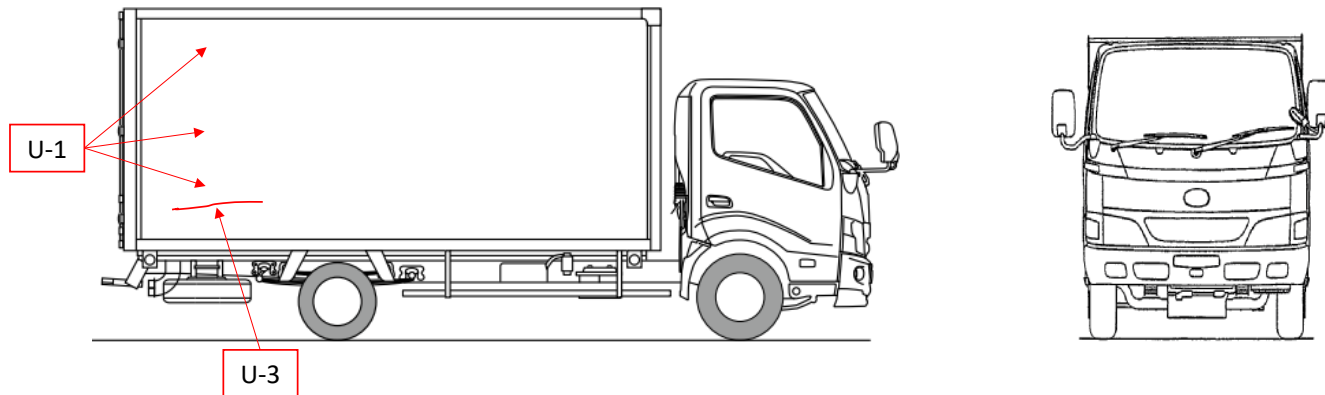
外装

フロントガラス状態	<input type="checkbox"/> 良好	<input checked="" type="checkbox"/> 飛石	<input type="checkbox"/> 要交換
L ガラス詳細	<input checked="" type="checkbox"/> 点キス*	<input type="checkbox"/> ビ	<input type="checkbox"/> リペア可
キャブ修復層	<input type="checkbox"/> 有	<input checked="" type="checkbox"/> 無	
シャーシ修復層	<input type="checkbox"/> 有	<input checked="" type="checkbox"/> 無	
シャーシ 錆	<input checked="" type="checkbox"/> 有	<input type="checkbox"/> 無	
破損	<input type="checkbox"/> 有	<input checked="" type="checkbox"/> 無	
欠品	<input type="checkbox"/> 有	<input checked="" type="checkbox"/> 無	
破損・欠品箇所			
その他
